重要なお知らせ；ソフトウェアに起因する現象のご連絡

WindEDIT Lite

WindEDIT Lite において、以下 1 件の現象を確認いたしました。対象製品をご使用のお客様は以下に記載している内容をご確認の上、ご対策くださいますようお願いいたします。

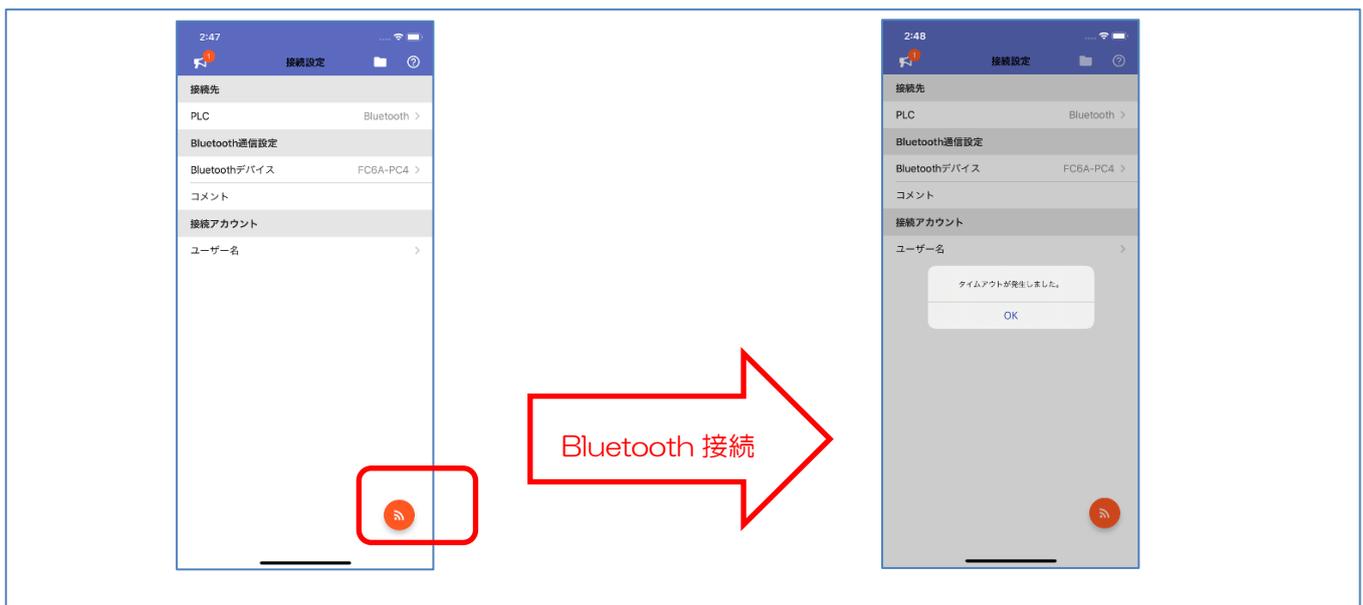
図 1 Bluetooth 接続

Version1.3.0 にバージョンアップすると、iPhone の WindEDIT Lite から PLC に Bluetooth 接続できなくなります。

WindEDIT Lite Ver.1.3.1 のソフトウェアで対応しています。

Apple 社「App Store」より上記のバージョンまたはそれ以降のバージョンをダウンロードし、インストールしてソフトウェアをアップグレードしてください。
