## 重要なお知らせ；ソフトウェアに起因する現象のご連絡

### SW1A形 Automation Organizer WindO/I-NV4

Automation Organizer に収録の表示器プログラミングソフトウェア WindO/I-NV4 において、以下4件の現象を確認いたしました。対象製品をご使用のお客様は以下に記載している内容をご確認の上、ご対策くださいますようお願いいたします。

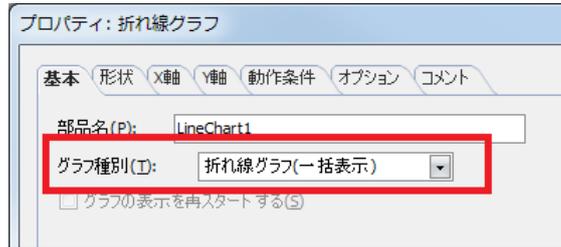
条件 1：[基本]タブの[グラフ種別]ドロップダウンリストで“折れ線グラフ(一括表示)”を設定している。

図 2-1 : 条件 1

Automation Organizer Ver.3.16.0 に同梱される下記バージョンのソフトウェアで対応しております。

回避方法はありません。「対策方法」に記載の恒久対策を実施してください。

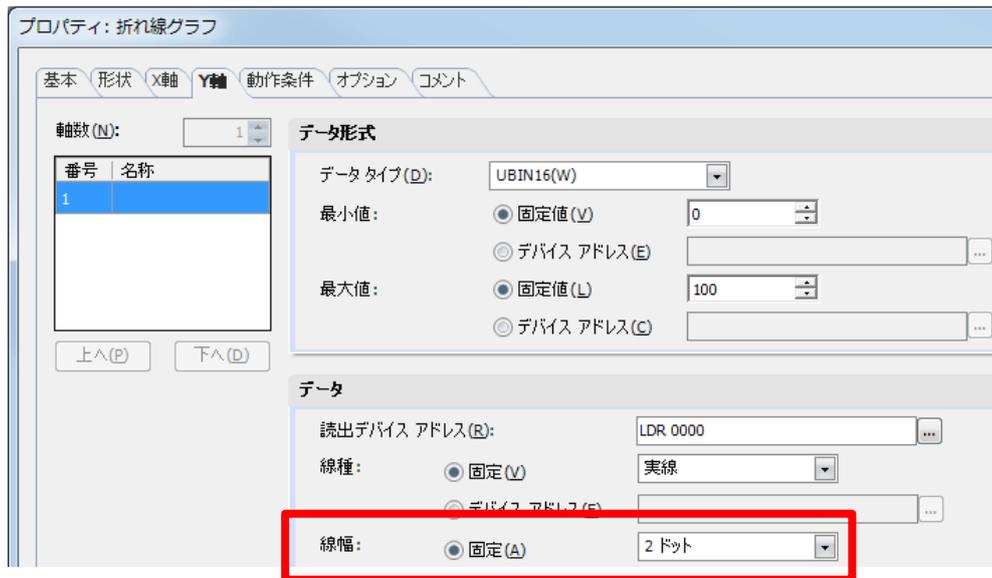
条件 2：[Y 軸]タブの[線幅]設定に 2 ドット以上の値を設定している。

図 2-2 : 条件 2

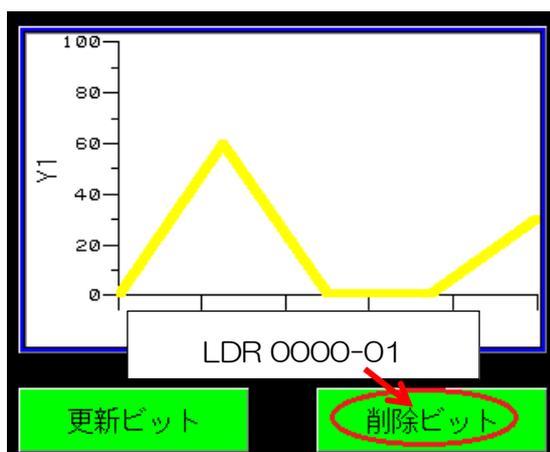
折れ線グラフの設定において、以下の条件をすべて満たす時、[読出デバイス アドレス]設定の表示削除用ビットを ON にしても、グラフが部分的に消去されません。

<例> [読出デバイス アドレス]テキスト ボックスに「LDR 0000」を設定し、[線幅]設定「5 ドット」を設定した場合

図 2-3 : 折れ線消去前

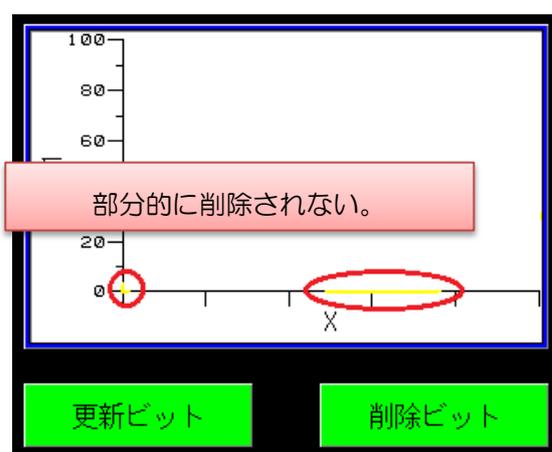
図 2-4 : 折れ線消去後

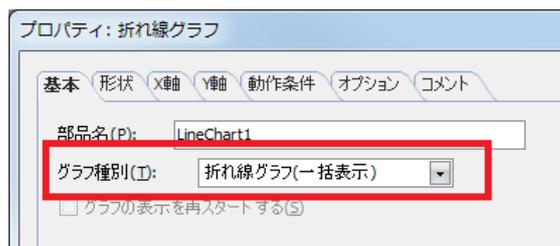
条件 1：[基本]タブの [グラフ種別] ドロップダウンリストで“折れ線グラフ(一括表示)”を設定している。

図3-1：条件1

回避方法はありません。「対策方法」に記載の恒久対策を実施してください。

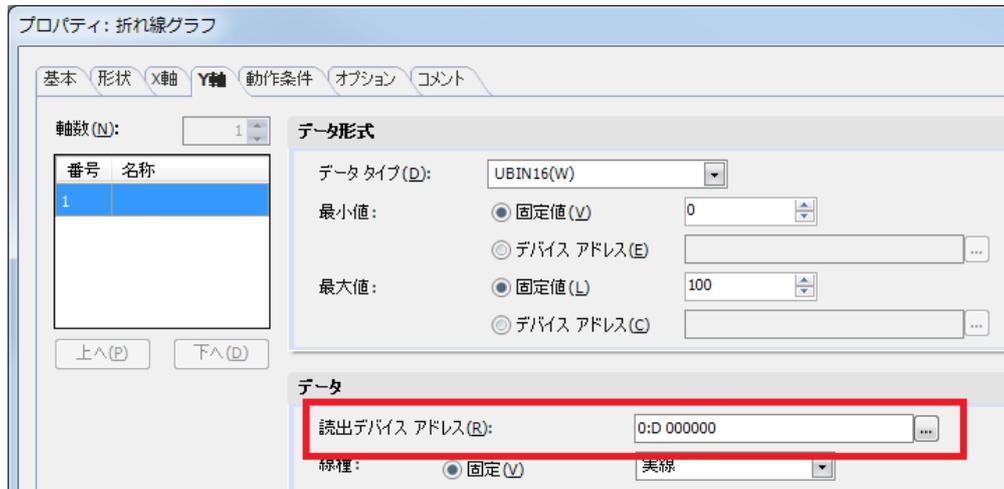
条件 2：[Y 軸]タブの[読出デバイス アドレス]テキストボックスに接続機器デバイスアドレスを設定している。

図3-2 : 条件2

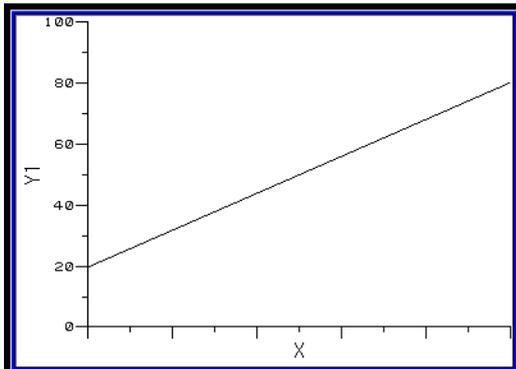
<例> 2点の折れ線グラフを表示する場合

図3-3 : 正常動作

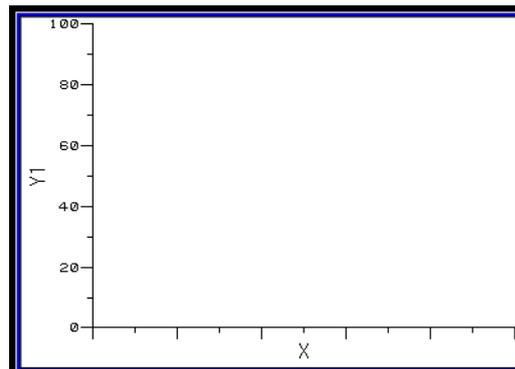
折れ線グラフの設定において、以下の条件をすべて満たす時、プロジェクトファイルを表示器にダウンロードしても、折れ線グラフが描画されません。

図3-4 : 不具合動作

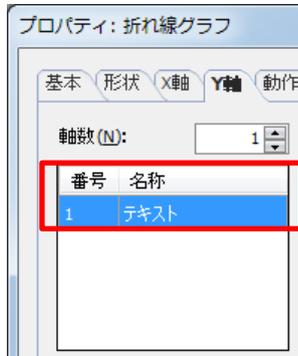
<例> [名称]設定に「テキスト」を設定した場合

図4-1：不具合発生前

[Y軸]タブの[名称]設定には半角英数字の文字のみを使用してください。

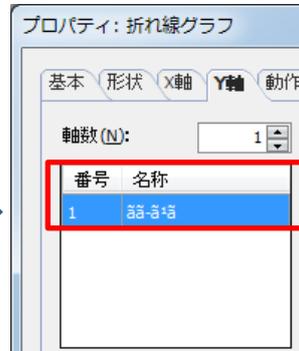
折れ線グラフの設定において[Y軸]タブの[名称]設定に半角英数字以外の文字を入力してプロジェクトファイルを保存後、プロジェクトファイルを開いた場合、再び設定を開くと[名称]設定に入力した文字列が正しく表示されません。

図4-2：不具合発生後

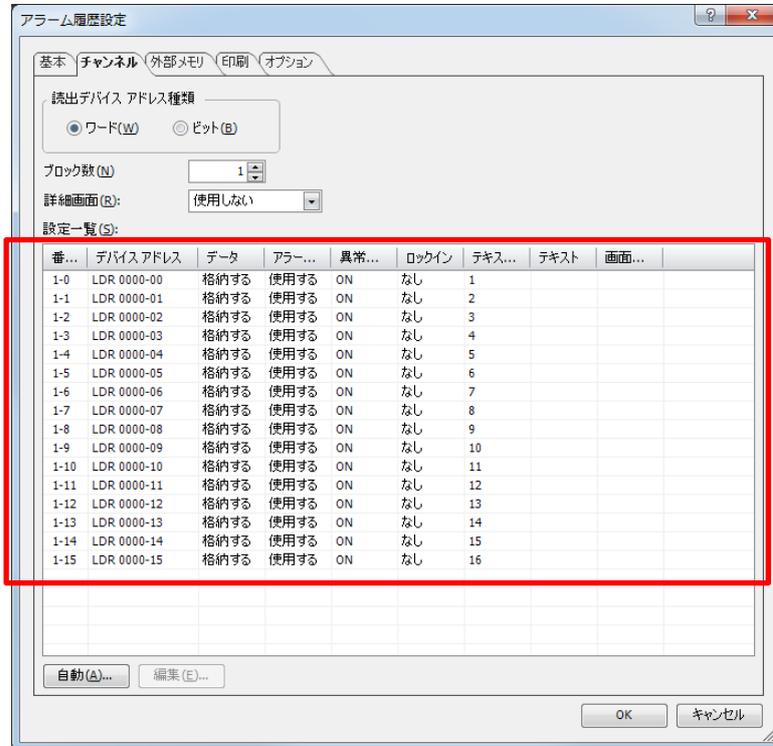
<例> [操作履歴設定]ダイアログボックス上の[動作条件]ラジオボタンを設定し、アラーム履歴設定、操作履歴設定、予防保全設定に任意の設定を行った場合

図 5-1 : アラーム履歴設定\_不具合発生前

回避方法はありません。「対策方法」に記載の恒久対策を実施してください。

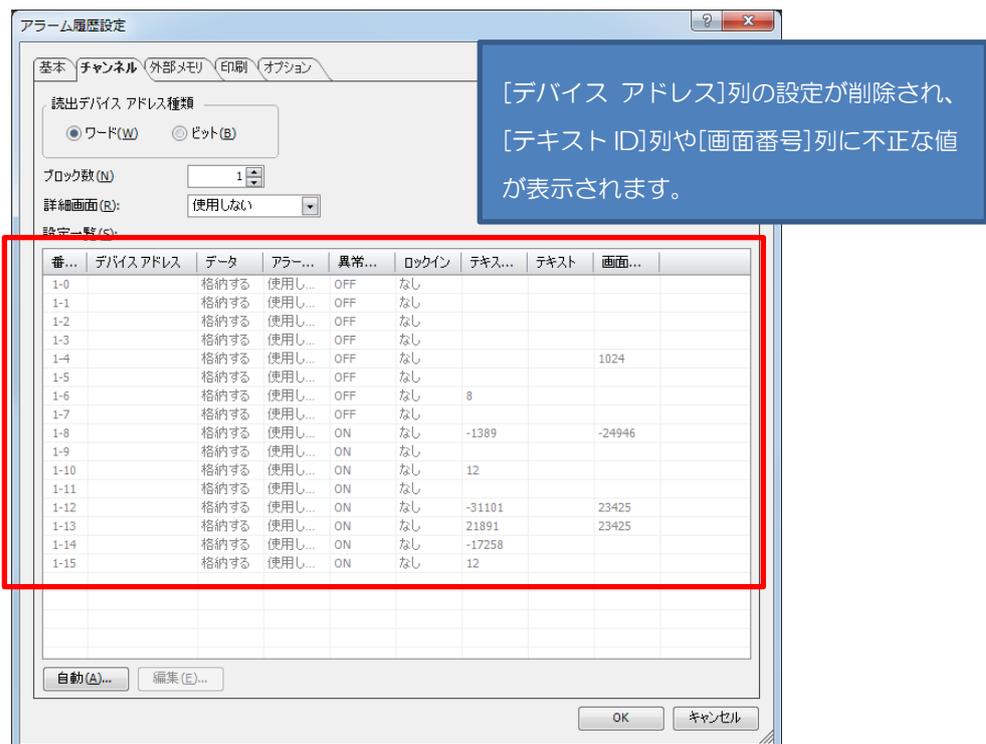
以下の条件を満たすプロジェクトファイルを開くと、アラーム履歴設定、操作履歴設定、予防保全設定が不正なデータになります。

図5-2 : アラーム履歴設定\_不具合発生後

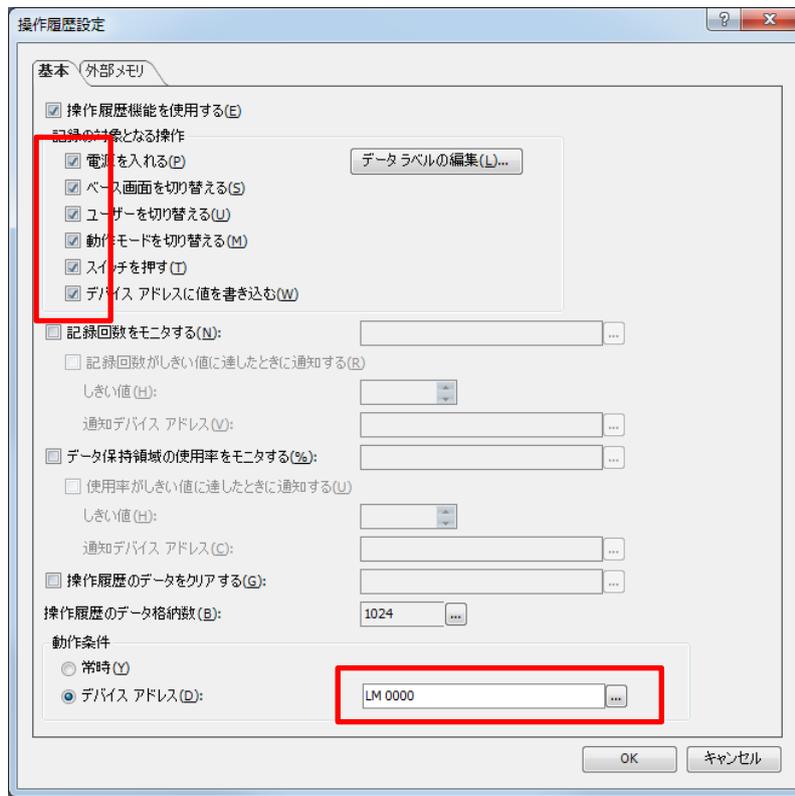
図 5-3：操作履歴設定\_不具合発生前

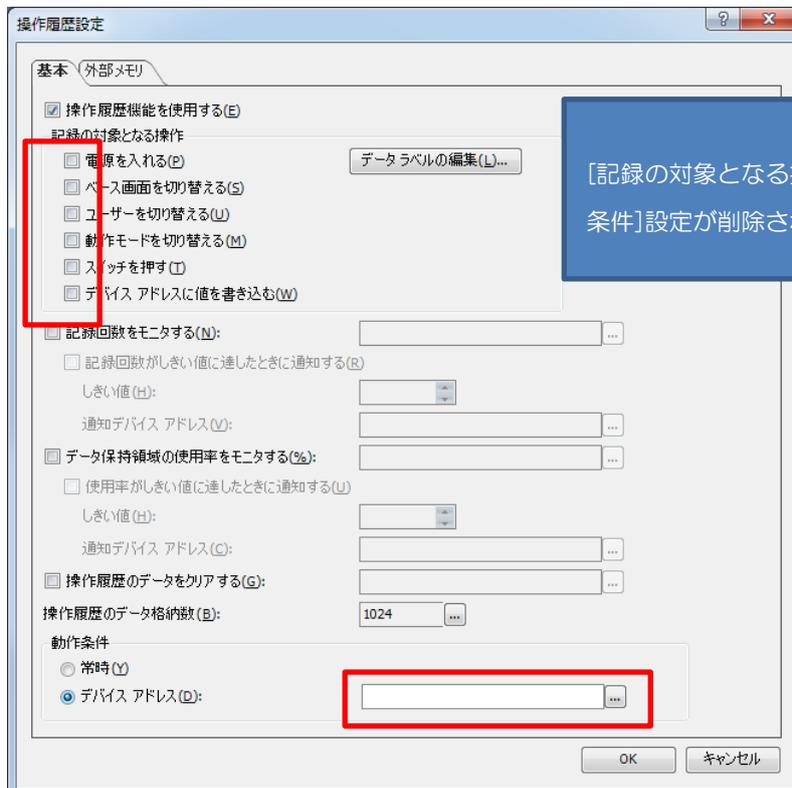
図 5-4：操作履歴設定\_不具合発生後

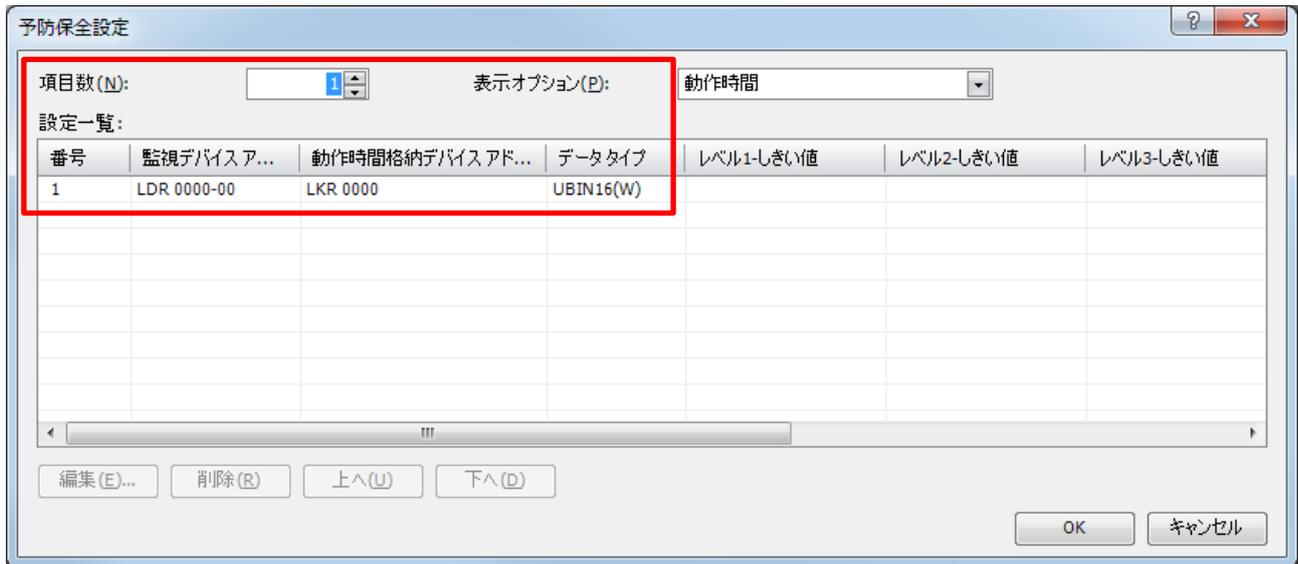
図5-5：予防保全設定\_不具合発生前

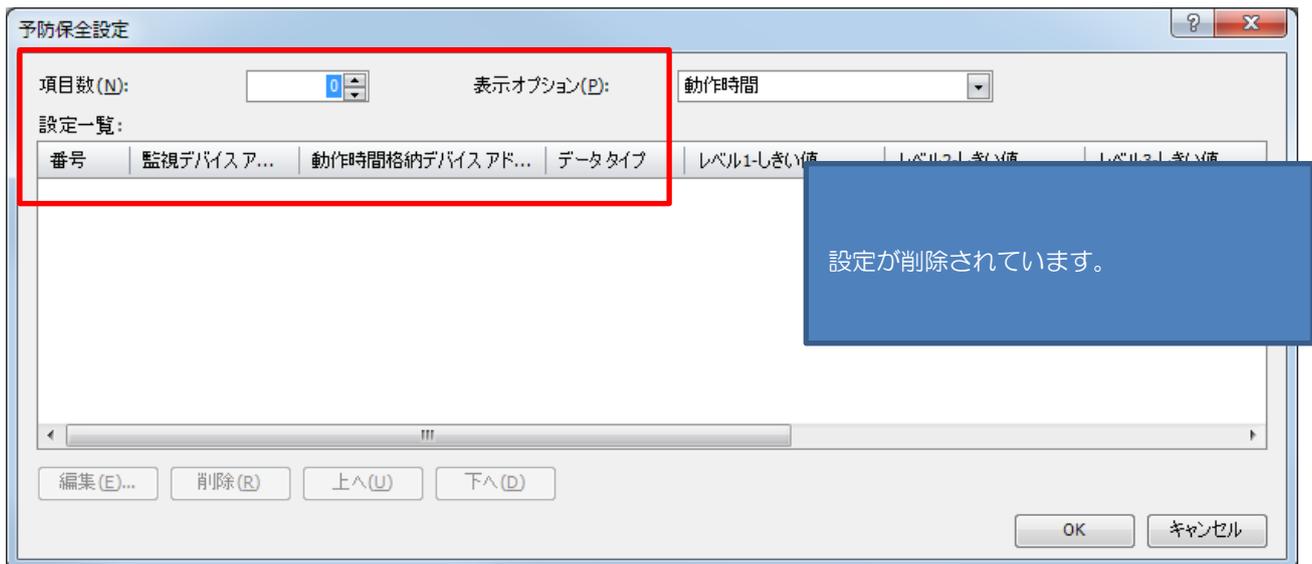
図5-6：予防保全設定\_不具合発生後
