重要なお知らせ；ソフトウェアに起因する現象のご連絡

FT1A形 SmartAXIS

FT1A形 SmartAXISにおいて、以下1件の現象を確認いたしました。対象製品をご使用のお客様は以下に記載している内容をご確認の上、ご対策くださいますようお願いいたします。

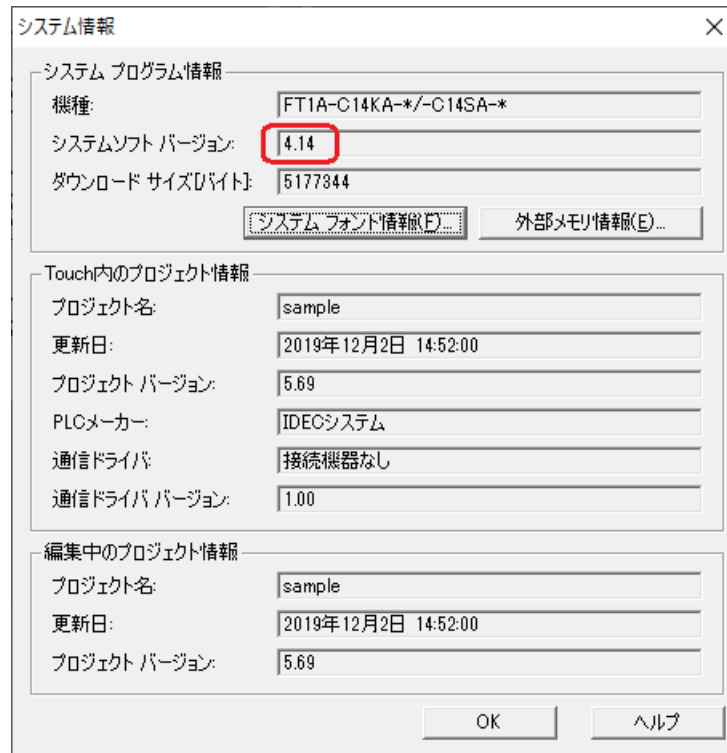
図1 システム情報画面

FT1A形 Touchに内蔵されているシステムソフトウェアのバージョンは、WindO/I-NV3のシステム情報画面（図1参照）でご確認いただけます。システム情報画面は、パソコンとFT1A形 Touchを接続し、WindO/I-NV3の[ホーム]タブの[プロジェクト]で[システム情報]をクリックすると表示されます。
